Åsvägens samfällighetsförening

Sex år med BAGA avloppsanläggning

Anläggning: BAGA RVBK avloppsanläggning för 80 PE

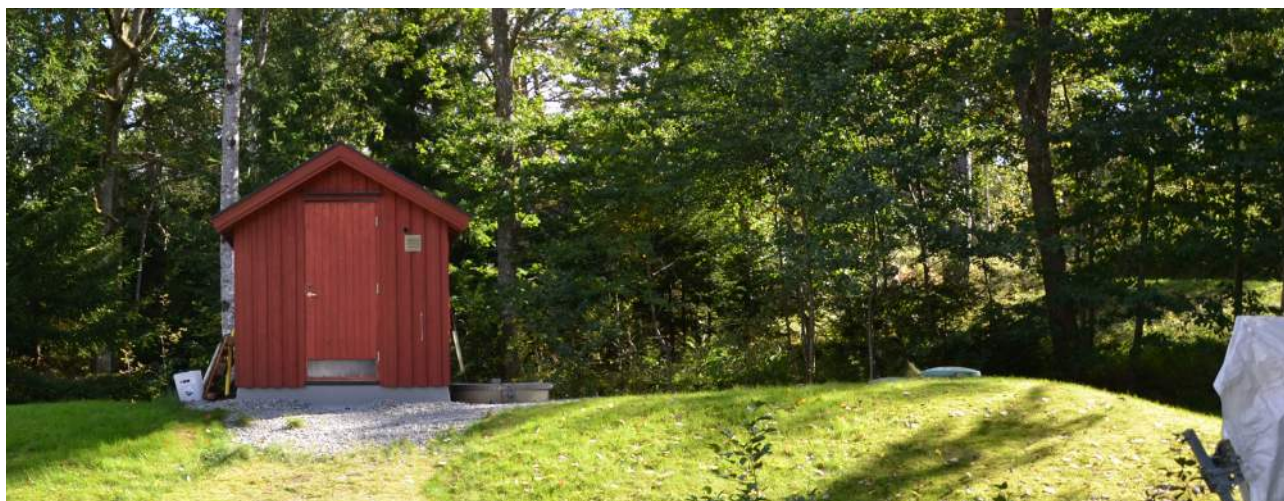
Installation av BAGA RVBK i Skåpesund, Januari 2006.

Reningsverket i Skåpesund med servicehus, i augusti 2012.
